Ларін О.М.¹, Чигрин В.В.¹, Ларін О.О.²

Діагностика технічного стану кріплень пожежного насосу по спектрам його вібрацій

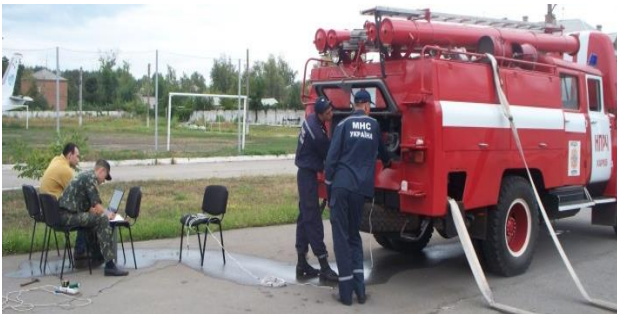
Рис. 1. Експериментальні дослідження вібрацій пожежного насосу на діючому аварійно-рятувальному автомобілі

Дослідження проводились на діючому насосі, що був встановлений на аварійно-рятувальному автомобіля (рис. 1). Під час вимірювань датчик вібрацій встановлювався на корпусі насоса. Далі через кабель датчик був під'єднаний до АЦП і комп'ютера (рис. 2). Для подальшого детального

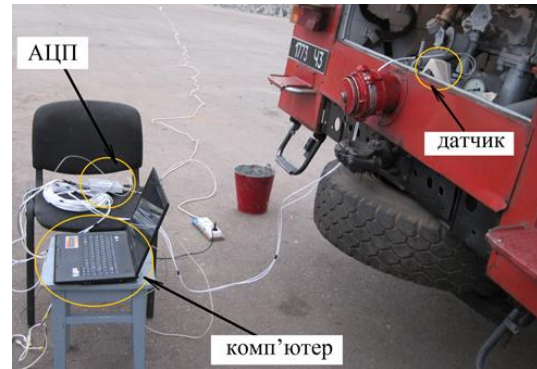
Рис. 2. Вимірювальний комплекс «Ультра-В-І» під час експериментальних досліджень

ний інститут» (м. Харків, Україна). Вимірювальний комплекс складається із: датчика віброприскорень, що оснащений мікроелектромеханічним ємнісним сенсором; аналого-цифрового перетворювача (АЦП) та портативного комп'ютера. «Ультра-В-І» має дійсне свідоцтво про Державну метрологічну атестацію і дозволяє проводити вимірювання віброприскорень у точці конструкції за двома напрямками. Додатково під час випробувань вводився другий датчик, що має аналогічний сенсор та дозволяє паралельно проводити вимірювання у сусідній точці конструкції. Таким чином вимірювання проводились одночасно у двох точках конструкції по двом напрямкам у кожній. Вимірювальний комплекс дає можливість фіксувати вібрації з частотного діапазону від 1 до 400 Гц.
